# **INFORME GEOTECNICO**

## **IG-007-24**

**EDIFICIO DE SALUD**

**UNIVERSIDAD NACIONAL DE CHIMBORAZO  
RIOBAMBA, CHIMBORAZO**

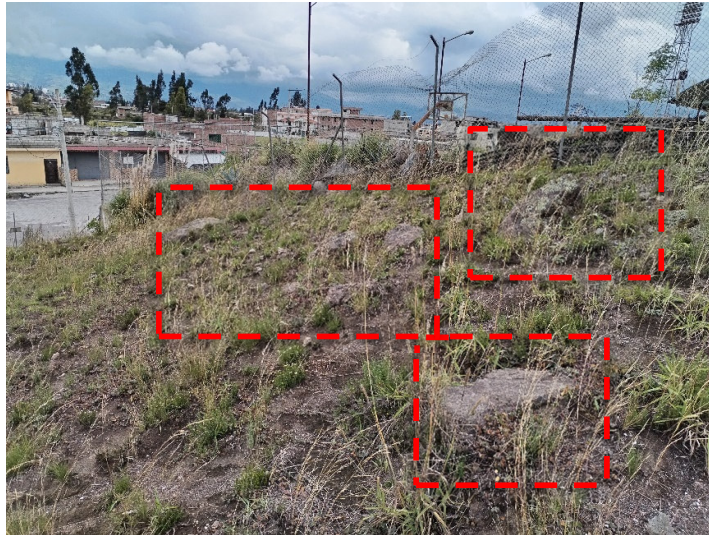
En general, en el sector investigado donde se implantará la estructura se observan afloramiento de rocas con diámetros superiores a 2.0 m y en la Fig. 2 se muestra una fotografía en la que se observa el afloramiento de material rocoso antes mencionado.

Figura 2.- Afloramiento rocos en el sector en estudio

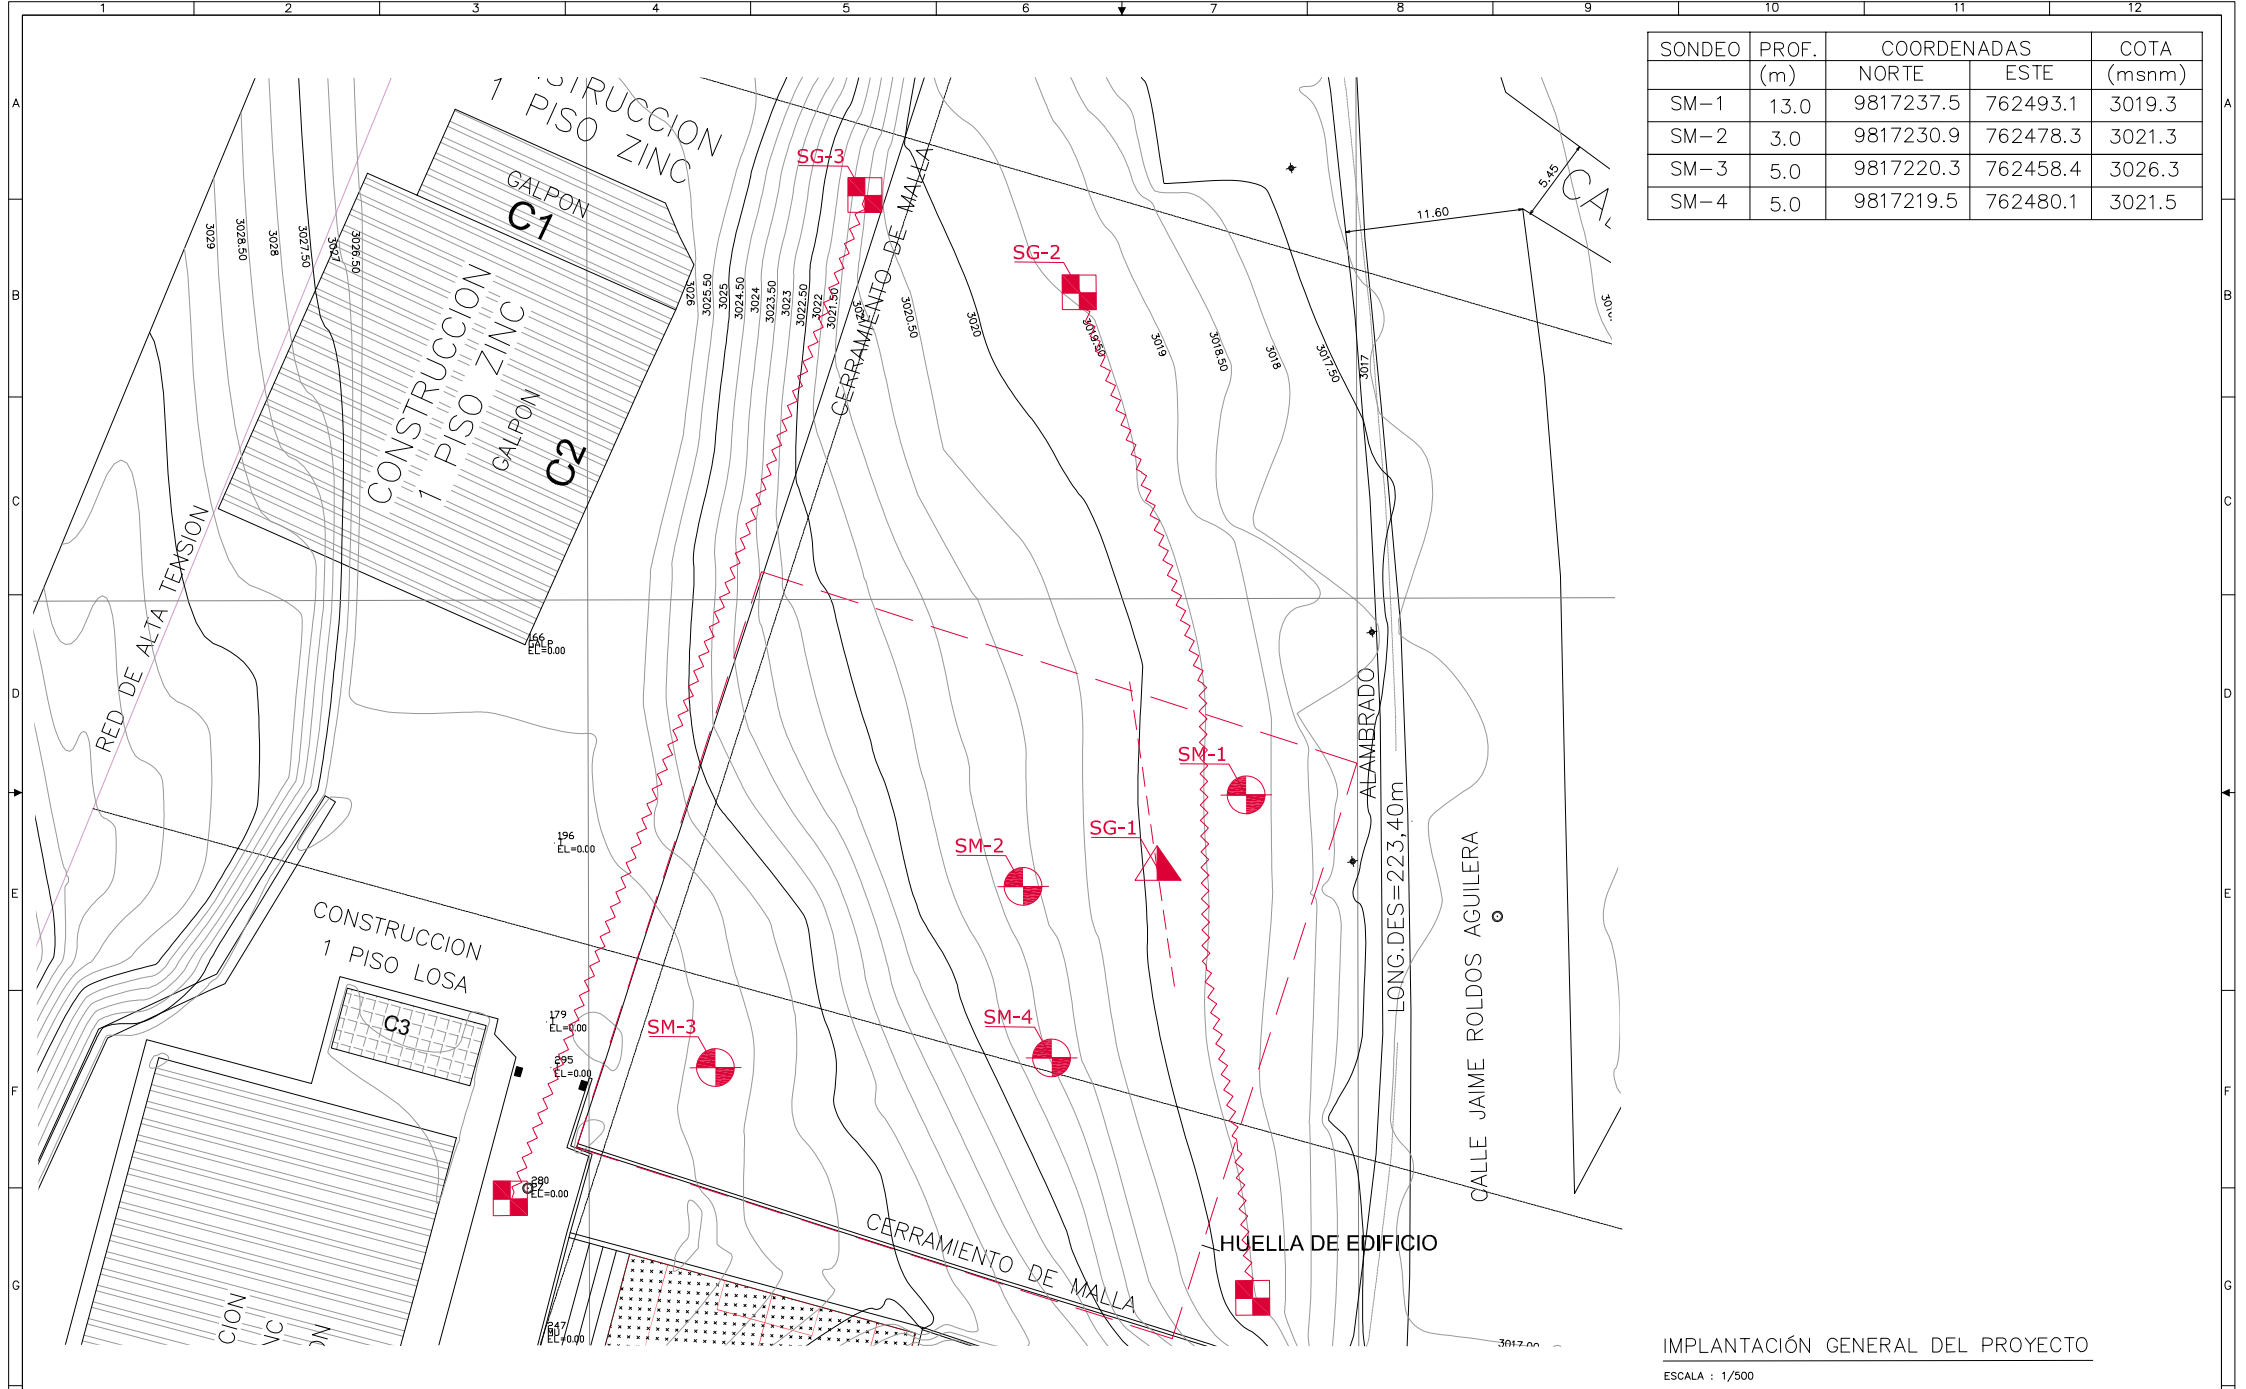
| CONTIENE: | UBICACIÓN DE SONDEOS | HOJA: 1 de 1 |

### IMPLANTACIÓN GENERAL DEL PROYECTO

En el Anexo N° 1 se presenta la ubicación de los sondeos ejecutados y en el reporte fotográfico, ubicado en el Anexo N° 5, se muestran las actividades desarrolladas durante la campaña exploratoria de campo.
